MAGNEETTIKUVAUS JA MAGNEETTIKUVAUKSEN LAADUN- VARMISTUS

Tuomas Leiviskä
Opinnäytetyö
Syksy 2016
Tietotekniikan koulutusohjelma
Oulun ammattikorkeakoulu

Opinnäytetyön nimi: Magneettikuvaus ja magneettikuvauksen laadunvarmistus

In this thesis quality control data from four magnetic imaging devices is examined retrospectively. The aim is to find if defects of the devices affect the quality control images by comparing the quality control data to maintenance history.

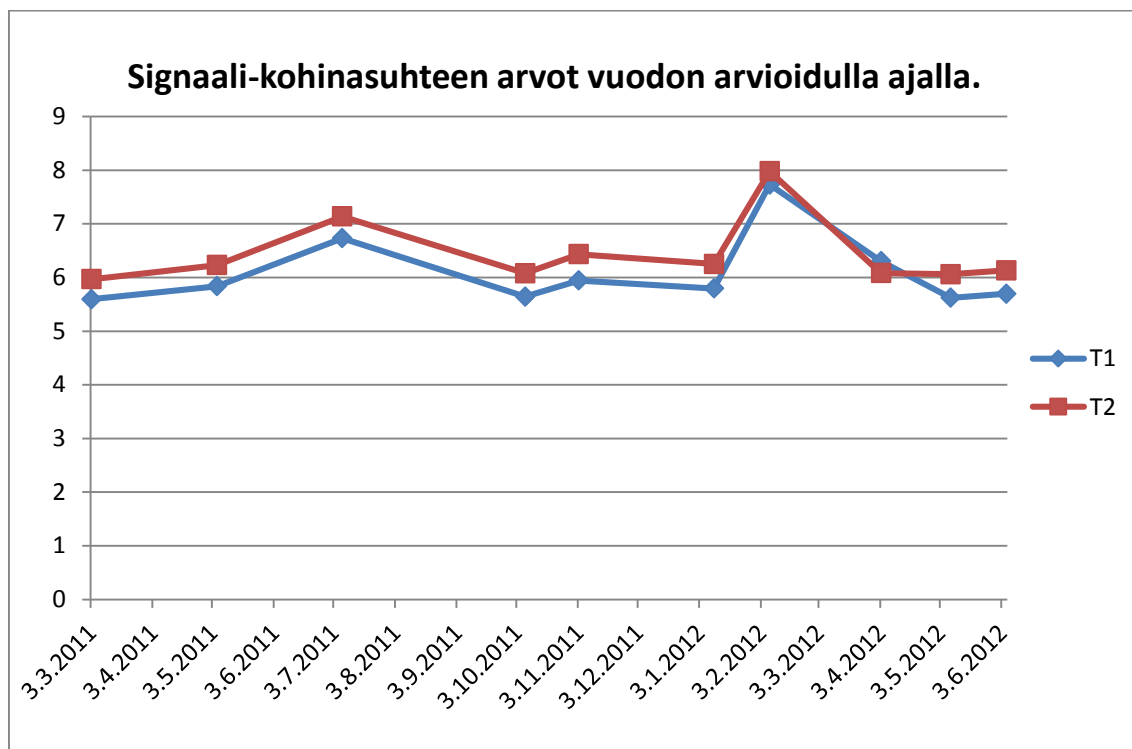
KUVA 25 Signaali-kohinasuhteen arvot vuoden arvioidulla ajalla.

T1 mittauksissa 7.7.2011 arvo on ollut koholla ja se on laskenut 7.10.2011 tehdyssä mittauksessa. Havaintopäivänä 3.11.2011 tehdyn laadunvarmistuksen varmistuksen arvo oli hieman nousussa. 7.2.2012 piikki voi liittyä 9.2. tehdyllä työpyynnöllä, jossa kerrotaan paineiden olleen nousussa. Maaliskuussa 2011 on piikki, jonka yhteydessä heliumkompressorissa ja lämpötiloissa on ollut muutoksia. Tammi-helmikuussa arvoissa on suuri nousu, jolloin helmikuussa on paineissa ollut laskua. Kuvassa 7 on numeroituna, kuinka harmaasävyjen mitatut kohteet sijoittuvat kuviin.

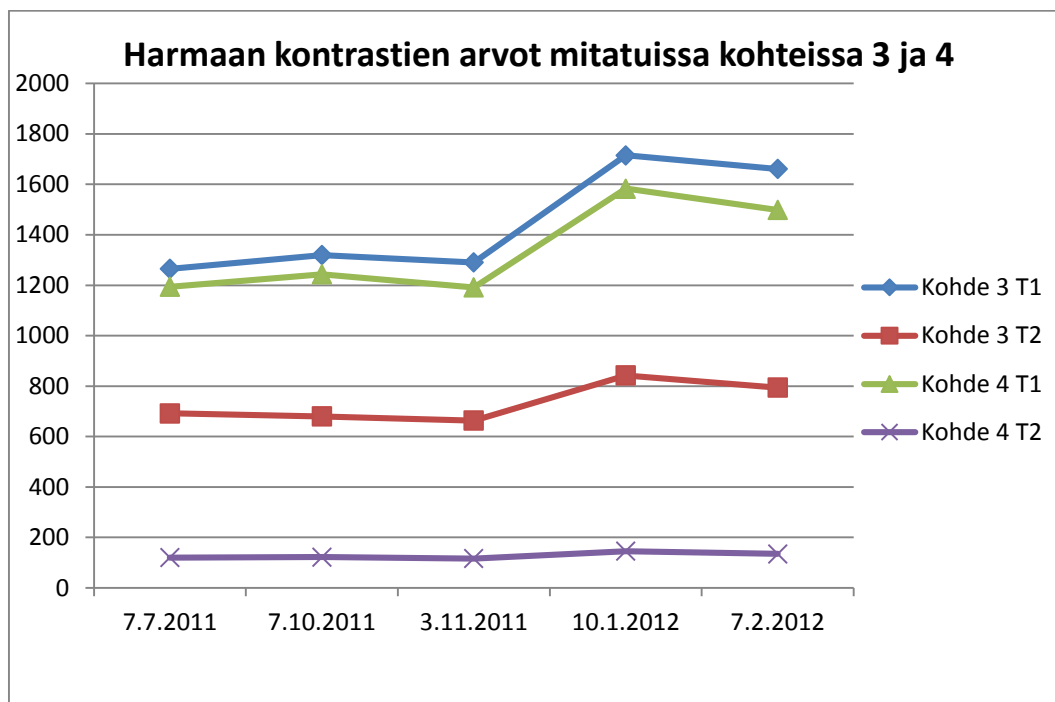
KUVA 27 Harmaan kontrastien arvot mitatuissa kohteissa 3 ja 4

Päivämäärä	Kohde 3		Kohde 4	
7.7.2011	1265,0561	691,8061	1194,1122	119,9949
7.10.2011	1319,3571	679,9541	1243,7806	121,9592
3.11.2011	1290,551	663,5102	1191,2194	116,5051
10.1.2012	1714,8929	842,2602	1582,9133	145,8163
7.2.2012	1661,1582	794,0204	1498,6224	134,8622

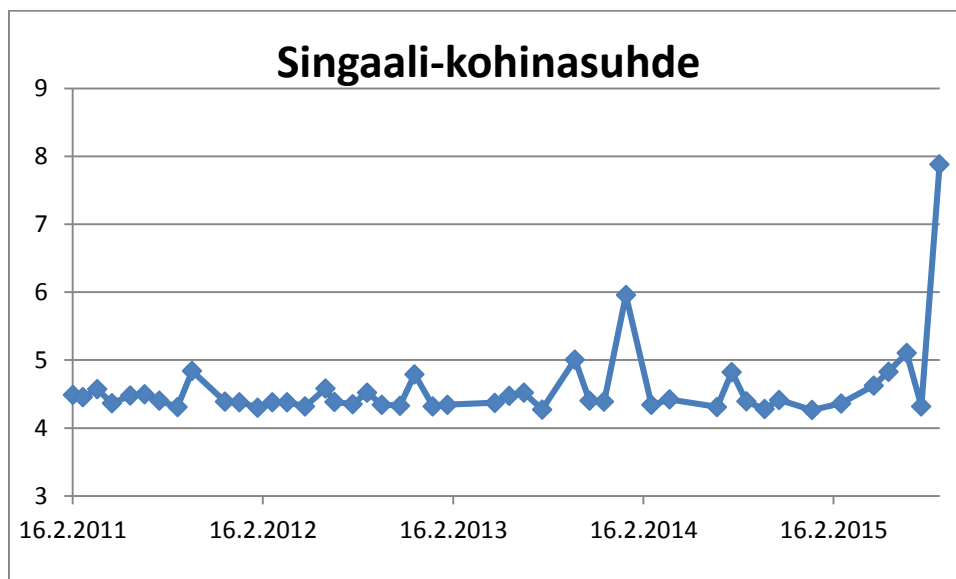
KUVA 42 Skyran signaali-kohinasuhde T1-kuvauksessa.

Kuvassa 35 on esitetty Skyran signaali-kohinasuhde ajan funktiona.

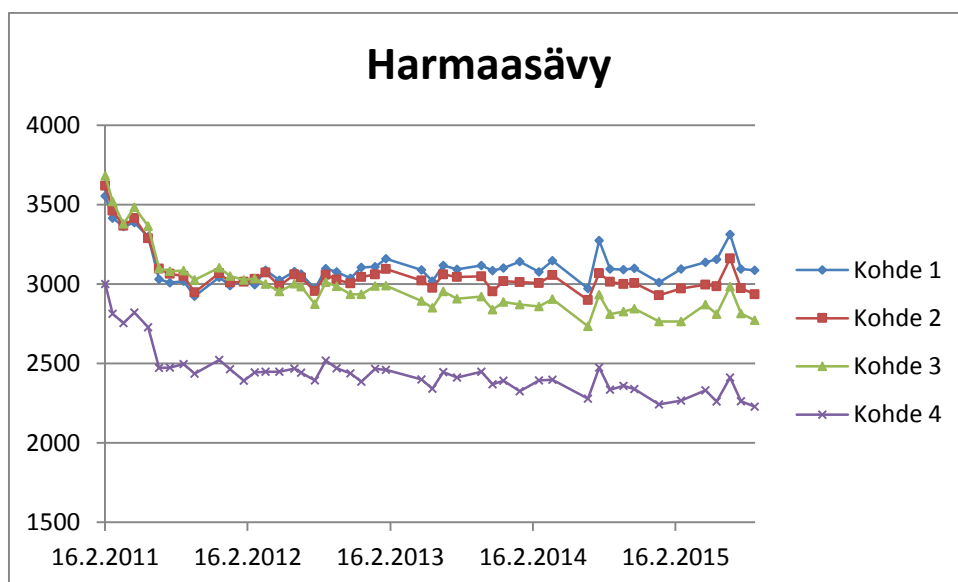
KUVA 44 Skyran harmaasävyt ajan funktiona

Harmaasävyissä helmikuusta kesäkuuhun 2011 on ollut korkeat arvot. Piikkejä harmaasävyjen arvoissa oli 4.8.2014 ja 6.7.2015. Molemmissa piikeissä kuva on väärin sijoittunut laskupisteisiin verrattuna, mikä selittää piikit. Kuvassa 36 näkyy virheellisesti sijoittunut kuva ja kuvassa 37 harmaa-arvot ajan funktiona.

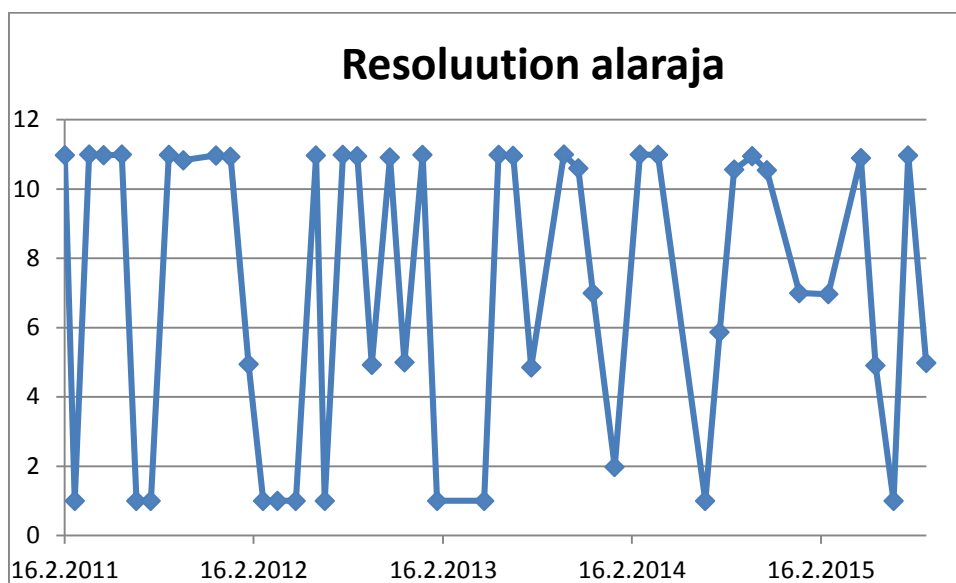
KUVA 46 Resoluution alaraja ajan funkiona

Jostain syystä resoluution alarajan arvot vaihtelevat todella paljon skyran kuvissa. Vaihtelua tapahtuu 1–11 lp/cm välillä. Kuvassa 29 näkyy resoluution alarajan arvot ajan funktiona.

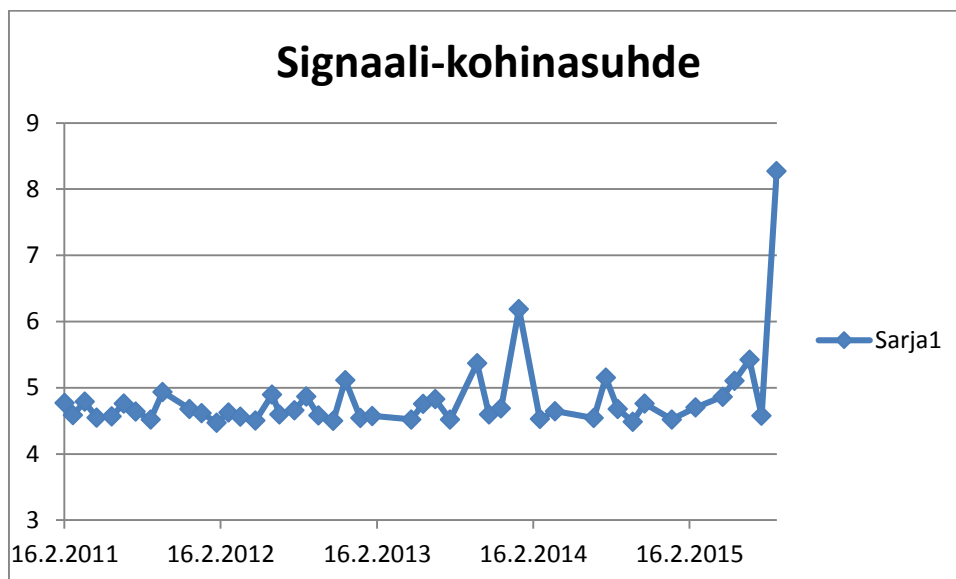
KUVA 47 Signaali-kohinasuhde ajan funktiona

Tammikuussa 2014 ja syyskuussa 2015 on signaali-kohinasuhteessa piikit. Tammikuun laadunvarmistuskuvissa ei ole kuviota, samaan tapaan kuin T1-kuvissa (kuva 34). Kuvassa 40 on esitetty signaali-kohinasuhde ajan funktiona

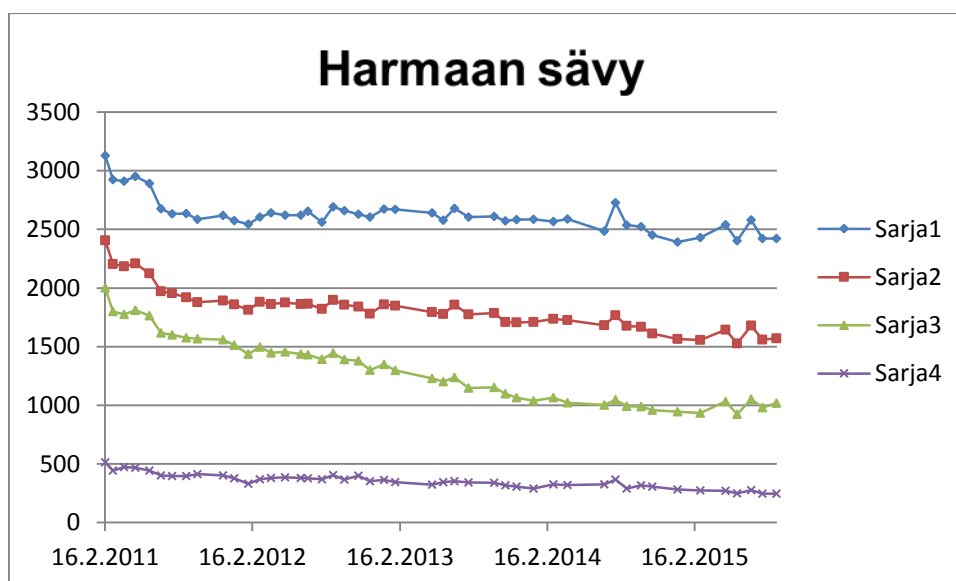
KUVA 48 Harmaasävyt ajan funktiona

Harmaasävyissä on samalla lailla korkeita arvoja, kuin T1-mittauksissa. Mielenkiintoisesti arvot putoavat melkein pä jatkuvasti ja tekevät kuvaajasta laskevan. Lasku on noin 400 – 500 yksikön luokkaa jokaisessa kuvaajassa. 4.8.2014 on pieni piikki, joka selittyy 4.8.2014 kuvalla. Siinä mittauspiste sijoittuu ohi oikeasta kohdasta samoin kuin kuvassa 36. Kuvassa 41 on esitetty harmaasävyt ajan funktiona.

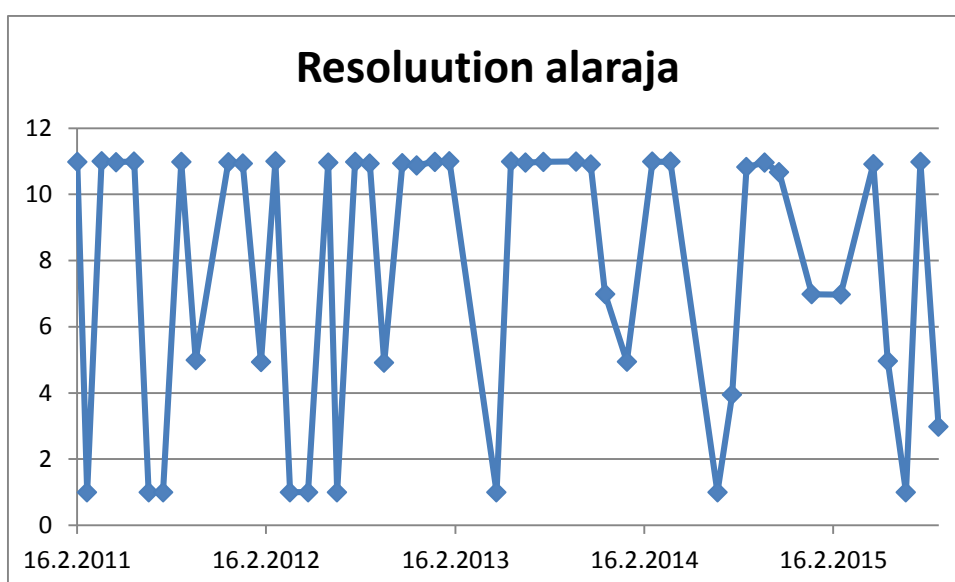
*KUVA 49 Resoluution alarajan arvot ajan funktiona*

Resoluution alarajan arvoissa on samanlaista heittelyä, kuin T1-kuvan arvoissa. Arvot vaihtelevat 1–11 lp/cm välillä. Kuvassa on esitetty resoluution alarajan arvot ajan funktiona

Resoluution alarajan molemmissa kuvauksissa on isoa heittelyä. Korkean kontrastin resoluution kuvissa kirkkaus vaihtelee todella paljon. Kirkkauden heittely voisi selittää resoluution alarajojen arvojen heittelyn.

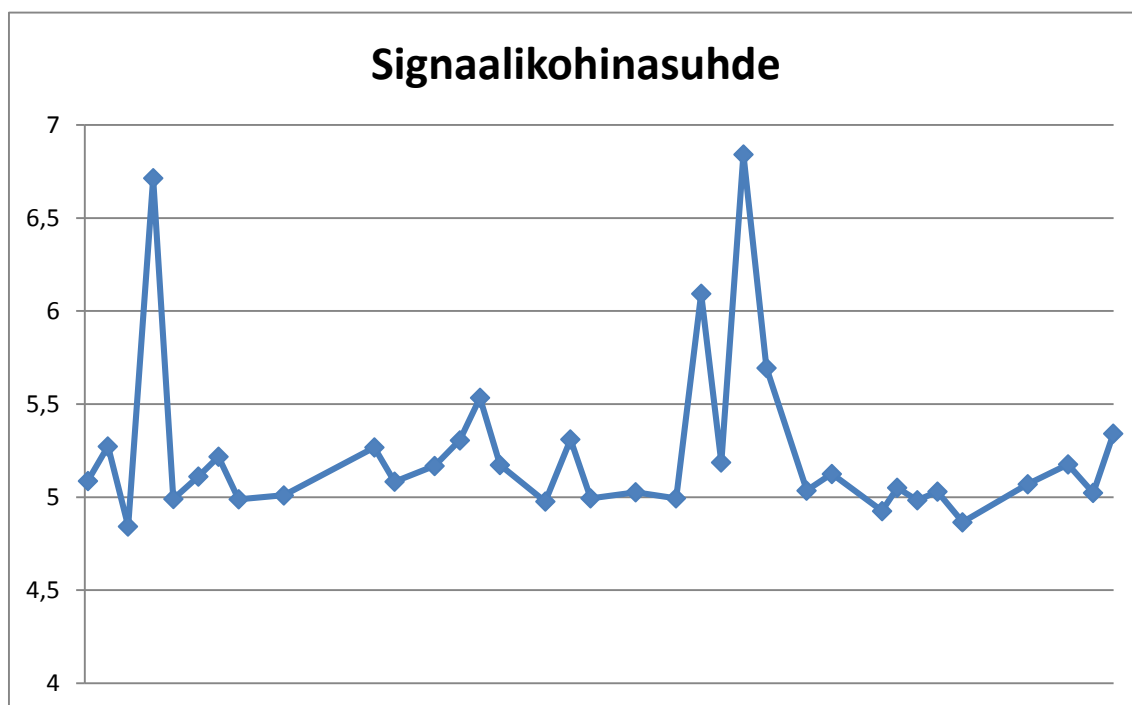
KUVA 50 Signaali-kohinasuhde ajan funktiona.

Optimasta ei ole T2-dataa. Signaali-kohinasuhteen kaaviossa on kaksi isoa piikkiä ja yksi puolta pienempi. 5.4.2012 on ensimmäinen iso piikki, jolloin leikkeet eivät satu kohdalleen, eli kuva tulee jossain määrin levyn sisältä. Nousu on reilu 1 dB. Kuvassa 43 on esitetty signaali-kohinasuhde ajan funktiona.

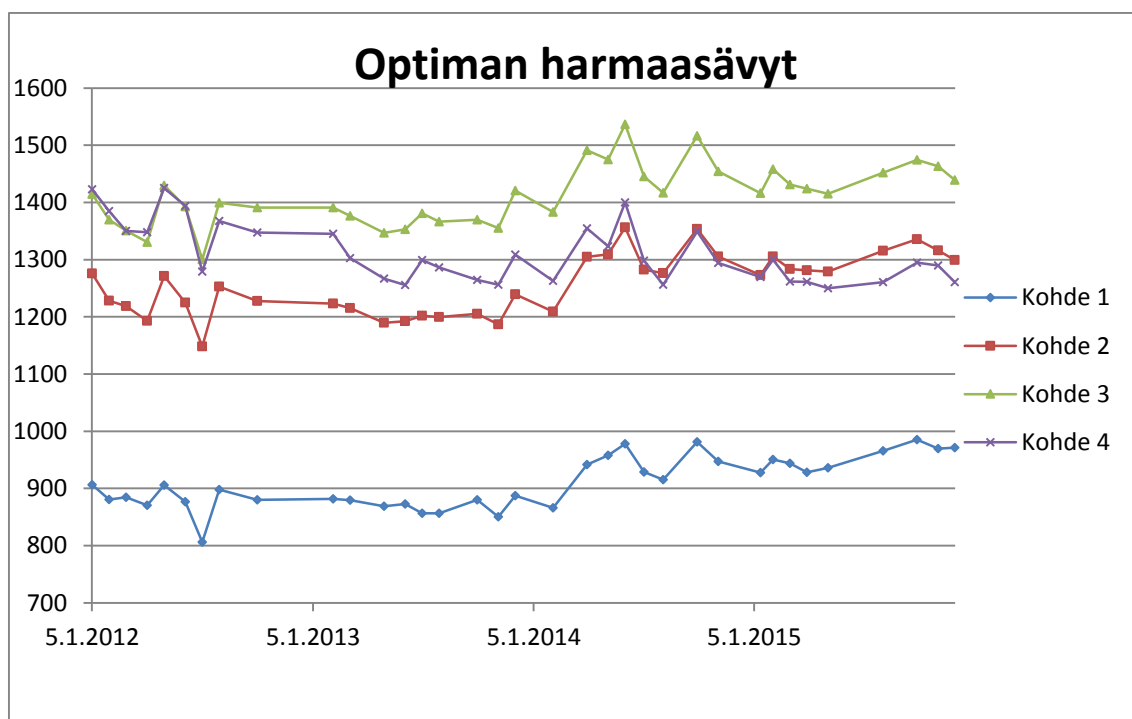
KUVA 52 Optiman harmaasävyt ajan funktiona

Harmaan arvoissa on paljon heittelyä: tammikuusta 2012 helmikuuhun 2014 arvot pysyvät samoissa arvoissa kohteiden sisäisesti, mutta helmikuun 2014 jälkeen arvot nousevat. Kuvassa 45 nähdään harmaasävyjen arvot.

Jokaisessa mittapisteessä on pudotus 5.7.2012 ja nousu 5.6.2014. 5.7.2014 kuva menee ohi. Tämä näkyy kuvassa 46. Kuvan ohimenon ei pitäisi kuitenkaan vaikuttaa saatuihin arvoihin.
